Johann Buß, Mathias Böker

Hefeteig – Gasbildung durch zuckerhaltiges Sickerwasser

Yeast dough – gas formation by sugary water

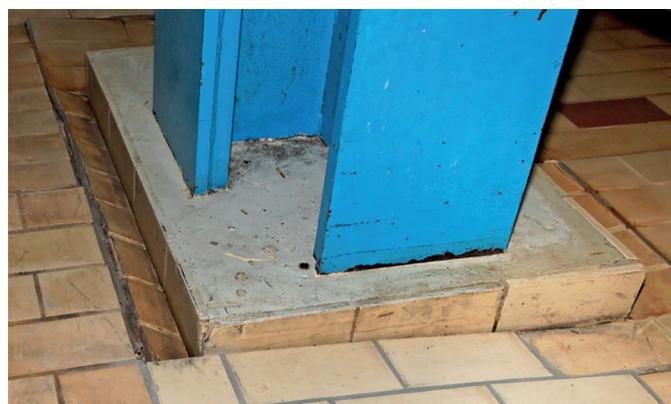
1985 wurden in einer großen norddeutschen Zuckerfabrik neue Produktionsgebäude in Betrieb genommen. Nach 15 Jahren ohne nennenswerte Gebäudeschäden traten im Jahr 2000 erhebliche Schäden an der Bodenplatte im Zuckerhaus (Produktionsgebäude mit den Abmessungen von 40 · 150 m) auf. Vor allen Dingen in den Stützenbereichen zeigten sich zum Teil erhebliche Verformungen zwischen der Bodenplatte und den Stützen. Auch wenn optisch der Eindruck entstand, dass die Stützen durch die Bodenplatte durchstanzten, ergaben Messungen von Höhenunterschieden zwischen einzelnen Punkten – so genannte Nivellements – eindeutig, dass die Bodenplatte zwischen den Stützen angehoben wurde. Die Plattenhebungen betragen bis zu 10 cm.

Um die Stützen waren jeweils Fugen vorhanden, die als „Sollbruchstelle“ sichtbar waren. Diese Fugen waren ursprünglich abgedichtet.

Abb. 1: Verformungen zwischen der Bodenplatte und den Stützen (Mai 2010)

Nach der Sanierung der Entwässerungsleitungen gelangte Zuckerwasser über die geschädigten Stützenbereiche (Abb. 1), die erst 2010 saniert wurden, unter die Bodenplatte. Die schädigende „Hefeteig-Produktion“ wurde somit durch die alleinige Sanierung der Entwässerungsrinnen nicht beseitigt.

Alle Sanierungsvarianten müssen verhindern, dass das zuckerhaltige Wasser unter die Bodenplatte gelangt. Da kurz nach Erstellung des Gutachtens die Zuckerrübenkampagne 2010 begann, wurden die Stützenbereiche als Sofortmaßnahme provisorisch abgedichtet. Während der Kampagne 2010 traten keine Hebungen der Bodenplatte auf.

Anfang 2011 erfolgte eine Komplettsanierung der geschädig-

ten Bereiche. Beim Abbruch der Bodenplatten untermauerten „Zuckerschlieren“ (schwarz gefärbte Abbauprodukte der Saccharose) in den Stützenbereichen die beschriebene Schadensursache.

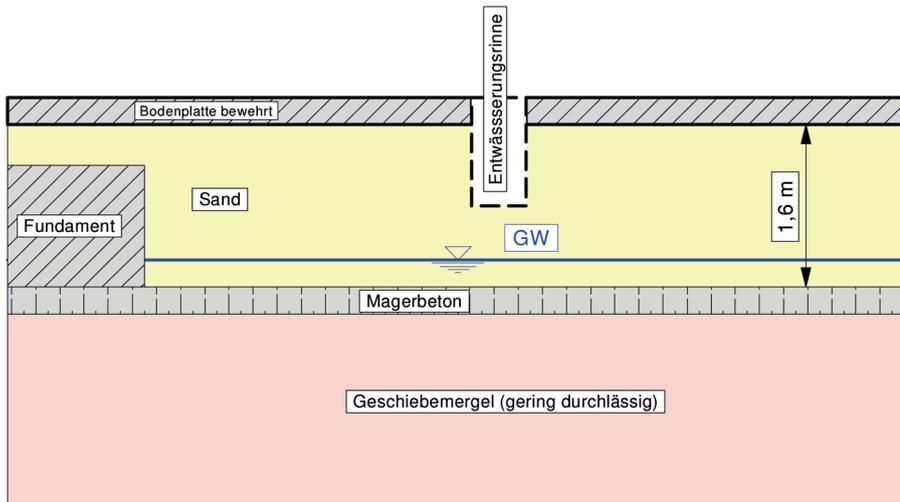
Abb. 2: System und Bodenverhältnisse

Laut einem Bodengutachten aus dem Jahr 1985 steht im Bereich der Gründungssohlen sehr gut tragfähiger Geschiebemergel mit geringer Durchlässigkeit an. Zur Klärung der Schadensursache wurden 2010 die anstehenden Boden- und Grundwasserverhältnisse in den Schadensbereichen erkundet. Zusätzlich erfolgten Erkundungen in den Bereichen ohne Schäden. Das wesentliche Ergebnis der Bohrungen zeigt die Abbildung 2.

Vor dem Bau wurde der anstehende Boden bis 5 cm unter die Gründungssohle der Fundamente komplett abgeschoben. Danach wurde eine ca. 5 cm dicke Magerbetonschicht eingebaut, um „saubere“ und gut zu befahrende Arbeitsflächen zu erhalten. Nach dem Betonieren der Fundamente wurden die dazwischen liegenden Bereiche mit Sand verfüllt und anschließend die Bodenplatte (ca. 20 cm dick und bewehrt) betoniert. Bei den Bohrungen in den Schadensbereichen trat ein signifikanter Vergärungsgeruch auf. In den Bereichen ohne Schäden war hingegen kein Vergärungsgeruch wahrnehmbar.

Während der Zuckerrübenkampagne wird der anfallende Zuckerstaub von den Produktionsanlagen mit Wasser abgewaschen und über Entwässerungsrinnen (siehe Abb. 2) abgeleitet. Aufgrund der Schäden in den Entwässerungsrinnen kam es im Jahr 2000 zur Versickerung von zuckerhaltigem Wasser unter die Bodenplatte. Dort verhinderten die vorhandene Magerbetonschicht und der anstehende, wenig durchlässige Geschiebemergel das Abfließen nach unten. Das in den Boden versickernde „Zuckerwasser“ unterlag einer alkoholischen Gärung mit Gasbildung. Dabei entstanden aus Zucker, Wasser und den ubiquitär vorhandenen Hefepilzen

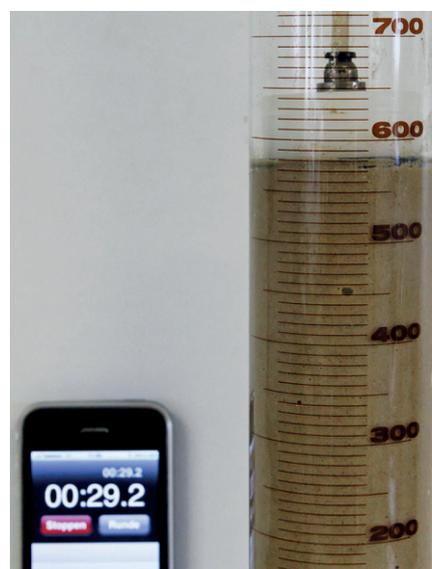
Abb. 3: Versuchsbeginn ($V = 580 \text{ cm}^3$)

Ein Anschauungsversuch im Labor mit Zuckerwasser und Backhefe verrührt in einem Sandboden ergab nach ca. 2 h eine Volumenzunahme um etwa 25 %. Die Volumenzunahme fand in den Bodenporen statt. Abbildung 3 zeigt die Bodenprobe in einem Standzylinder zu Versuchsbeginn. Knapp 2 h später ist eine erhebliche Volumenzunahme (Abb. 4) eingetreten.

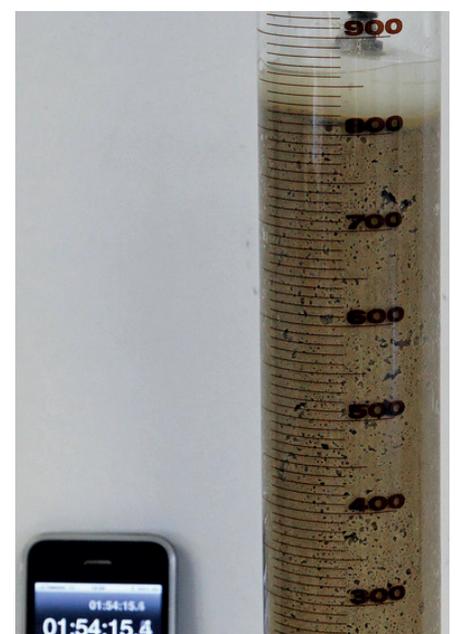
Abb. 4: Versuchsende ($V = 800 \text{ cm}^3$)
