Rüstungsaltsstandort Hessisch-Lichtenau Oberflächenabdichtung des Sicherungselementes 2f+g(337) - Fremdprüfung Kunststoffbauteile -

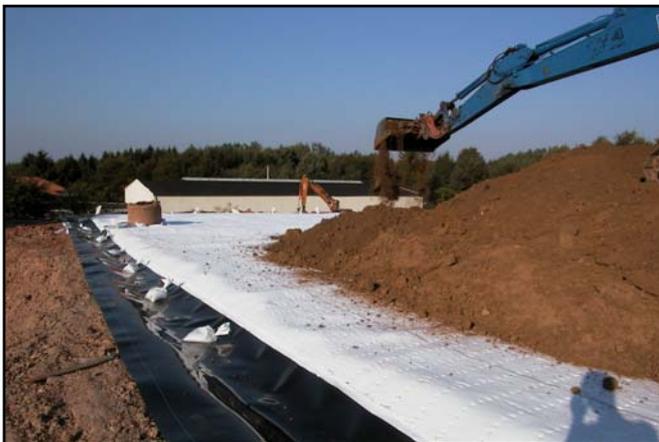
Einbau des Oberbodens

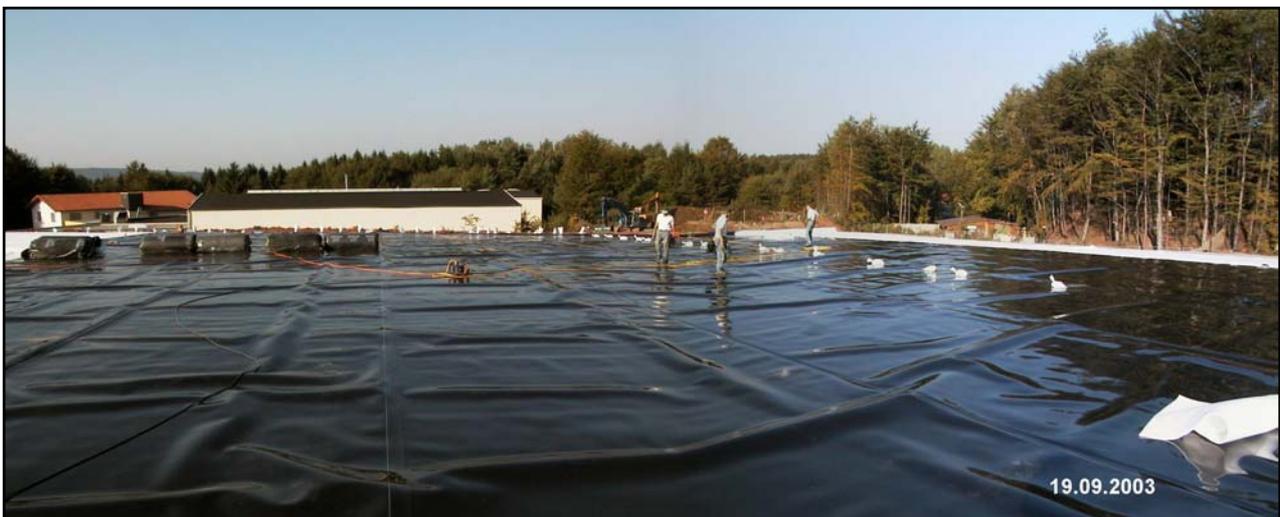
Verlegte Kunststoffdichtungsbahn, Plateau-Fläche
